# OPEVNĚNÍ MĚSTA ČESKÉHO BRODU

MARTIN EBEL, JAN FROLÍK, VLADISLAV RAZÍM

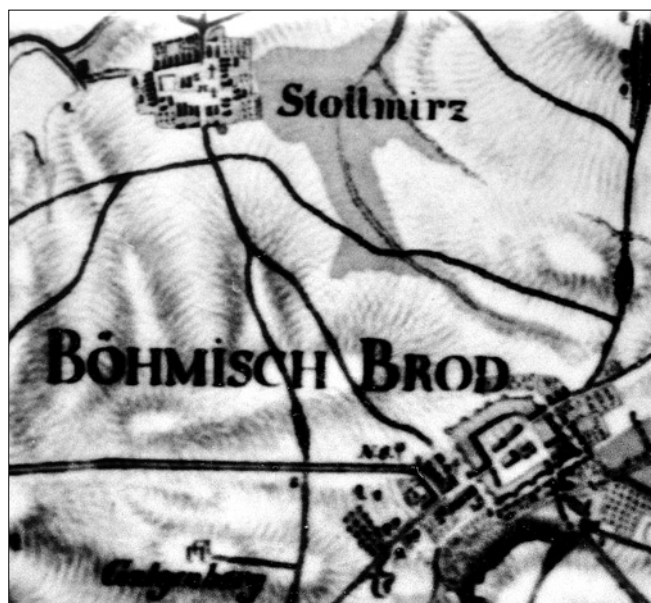
Obr. 1: Český Brod a Stollmír na mapě prvního vojenského mapování, zv. josefské, z let 1763 - 1768 (reprofoto SÚA).

čena (obr. 1). K otázce počtu bašt zásadně přispívá výše prezentovaná inventarizace hradební zóny z roku 1781, pořízená v souvislosti s jejím emfyteutickým rozprodáváním.<sup>116</sup> Seznam však nejmenuje všechny bašty, ale jen některé. Tak z popisu ve směru od Pražské k Liblické braně vyplývá, že mezi 2. a 3. baštou tohoto úseku byla vzdálenost 37 sáhů (přibližně 70 m). Od Liblické brány ke Kouřimské bylo od brány k 1. baště 34 sáhů (cca 65 m), od 1. k 2. baště 47 sáhů (cca 89 m), od 2. bašty až ke Kouřimské bráně 70 sáhů (cca 133 m). Od Kouřimské brány k bráně Pražské je nejprve bez udání délky jmenován úsek k městské štole, jejíž situace je zřejmá z mapy stabilního katastru, od štole k 1. baště pak 12 sáhů (cca 23 m). Od 1. bašty k 2. baště celkem 41 sáhů (78 m). Od 2. ke 3. baště 22 sáhů (cca 42 m) a ještě blíže nevyčíslený úsek, od 3. bašty ke čtvrté 30 sáhů (cca 57 m), od 4. bašty k Pražské bráně 20 sáhů (38 m).

Abb. 1: Český Brod/Böhmisch-Brod und Stolmír auf der Landkarte der ersten Militärkartierung, gen. josephinische, aus den Jahren 1763 - 1768.

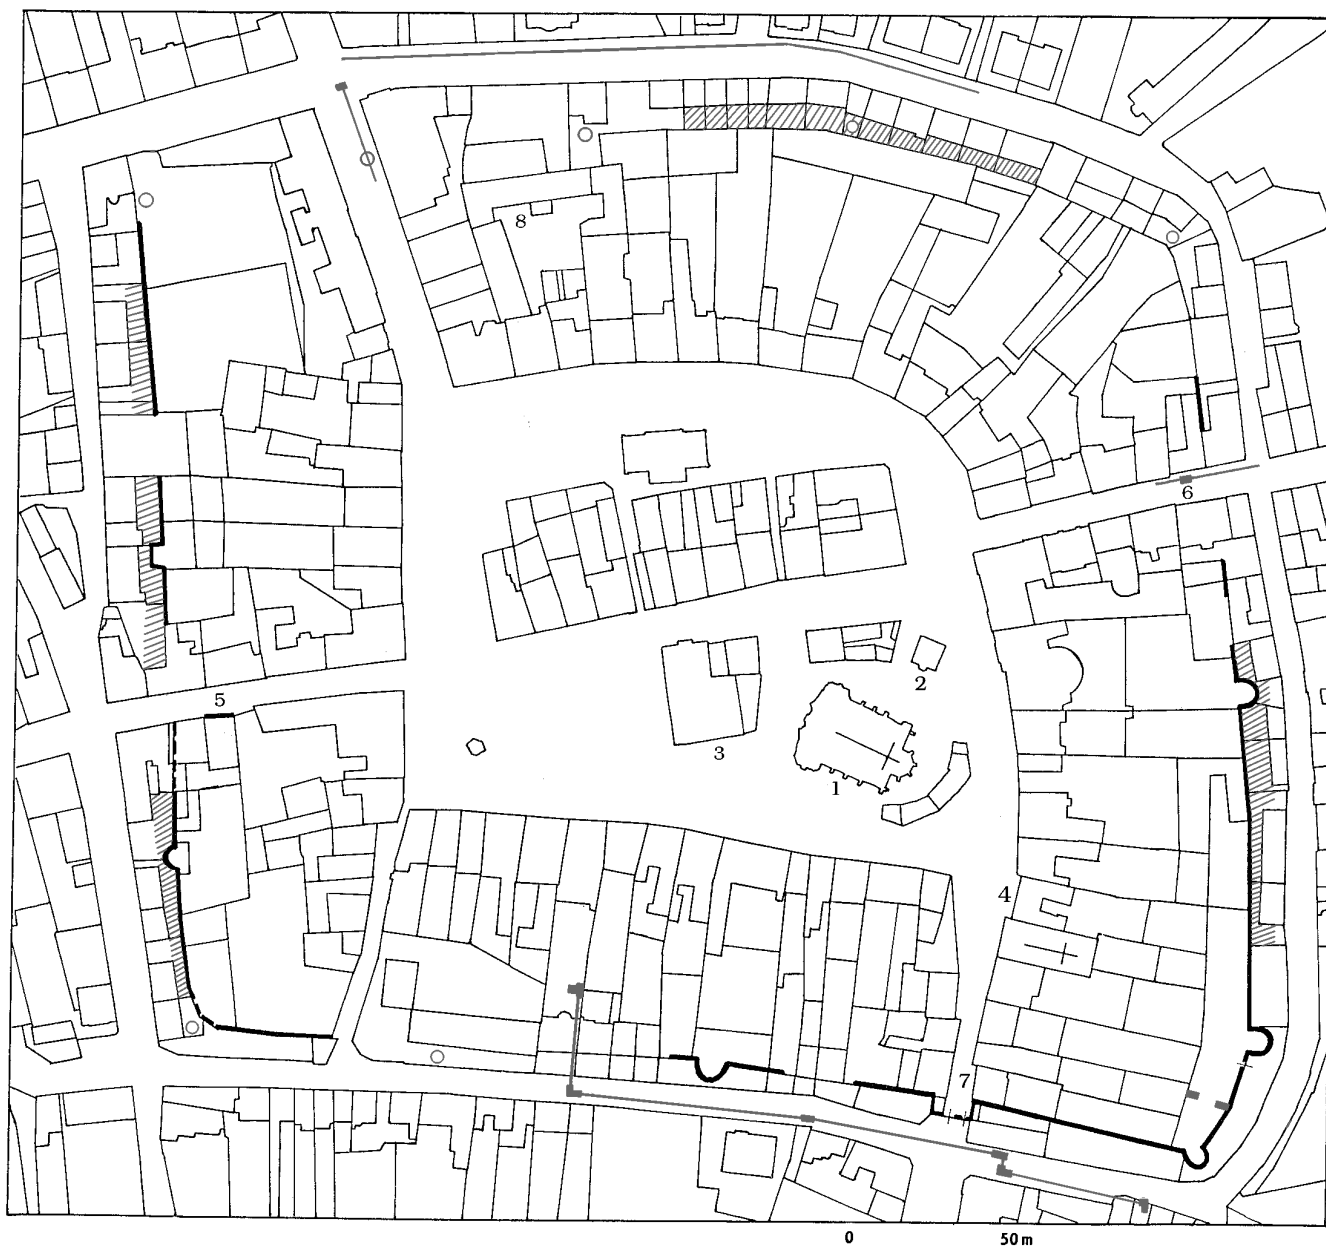
Obr. 4: Plán historického jádra města Českého Brodu na přelomu 60. a 70. let 20. století (pro přehlednost zjednodušeno). 1 - městský kostel sv. Gotharda, 2 - zvonice, 3 - radnice, 4 - bývalý špitální, později klášterní kostel sv. Mari Magdalény, 5 - místo zaniklé Pražské brány, 6 - místo zaniklé Liblické brány, 7 - místo zaniklé Kourimské brány a její dochované předbrání, 8 - zbytky bývalé tržnice. Silnou plnou čarou vyznačeny dochované úseky vnější hradební zdi (stav roku 1998), přerušované úseky, jejichž středověká hmota dnes není jistá. Kulaté body označují místa doložených nebo předpokládaných zaniklých bašt vnější zdi, šrafované plochy dochované (dilem zasypané) části příkopů, světlejší plochy místa archeologických výzkumů (kresba Daniel Razím).

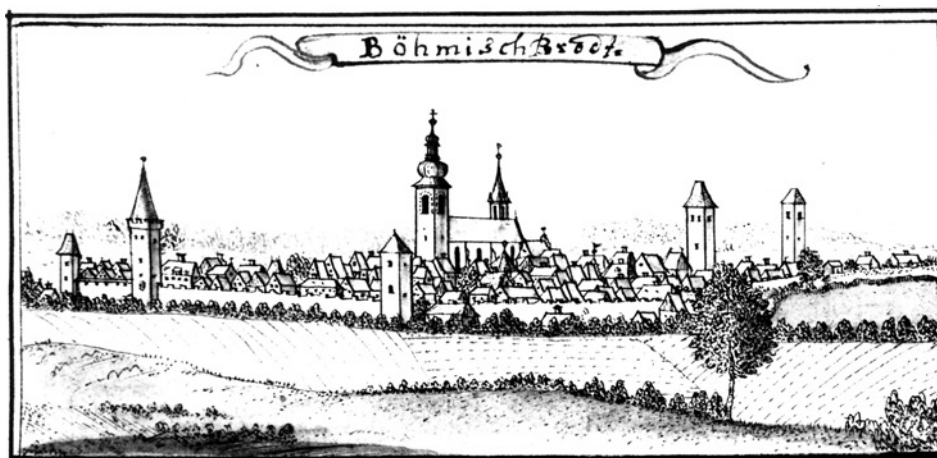
Obr. 5: F. B. Werner, Český Brod, kolem 1750 (reprofoto SÚPP).

Opevnění citované k roku 1448 je třeba ztotožnit s částečně dochovanou vnější hradbou, vybavenou systémem dovnitř otevřených oblých bašt. Tento závěr podporuje i výše prezentovaný archeologický výzkum. O detailní podobě hradby nás informují především dodnes dochované pozůstatky, ostatních pramenů je velmi málo. To se týká jak bran, tak i hradebních bašt, u nichž především neznáme pravou výšku a způsob zakončení. Písemné prameny v tomto směru dokonale mlčí a také stará českobrodská ikonografie je neobyčejně chudá. K dispozici je pouze Werneroва veduta z poloviny 18. století, která vzbuzuje nedůvěru již zobrazením cimbuří na hradební zdi a výrazně vysokých, navíc hranolových věží (obr. 5).

Abb. 5: F. B. Werner, Český Brod/Böhmisch-Brod, um 1750. Reprofoto ŠÚPP.

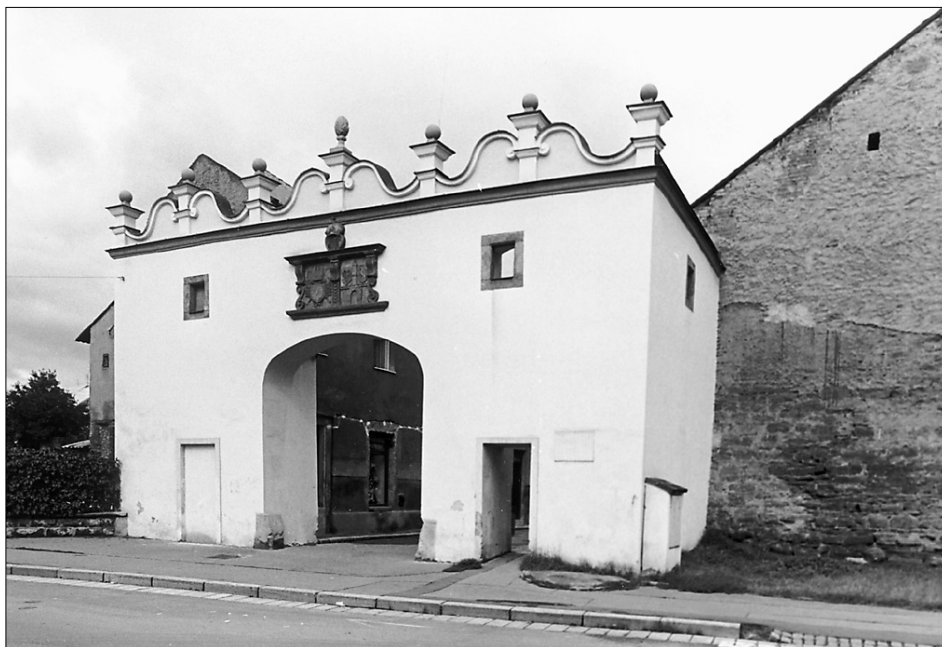
Obr. 9: Předbrání Kouřimské brány v Českém Brodě, pohled od jihovýchodu (foto Vladislav Razím, 1998).

Abb. 9: Der Vortor des Kouřim-Tors in Český Brod/Böhmisch-Brod. Foto Vladislav Razím.

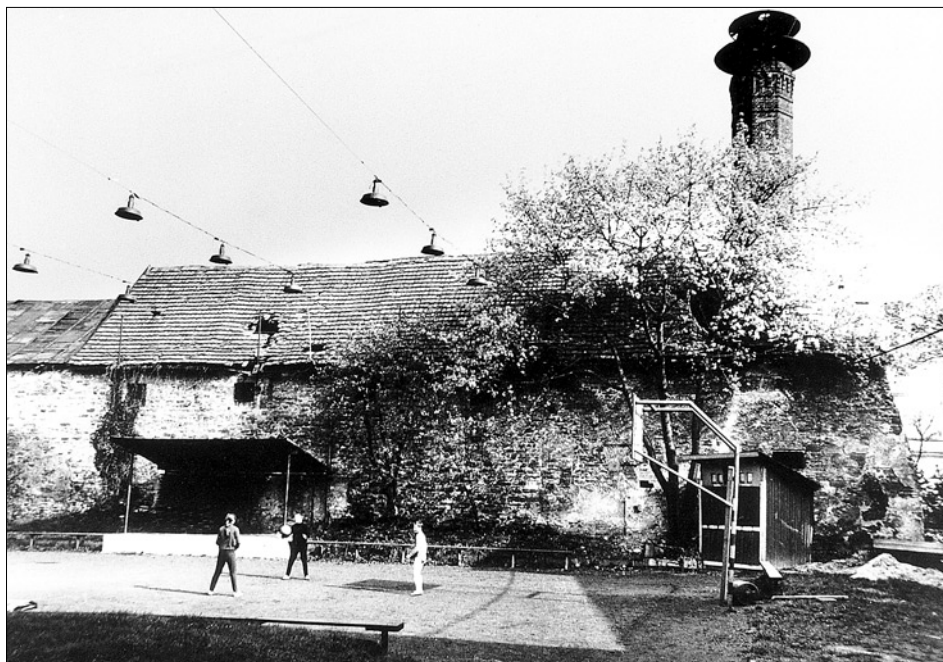
Obr. 12: Snímek severního průčelí zaniklé budovy turze v Českém Brodě podle stavebně historického průzkumu z roku 1971 (cit. v pozn. 102). Struktura zdiva nasvědčuje předpokladu, že šlo o zbytek hradební zdi z doby arcibiskupa Arnošta z Pardubic (reprofoto Petr Polák).

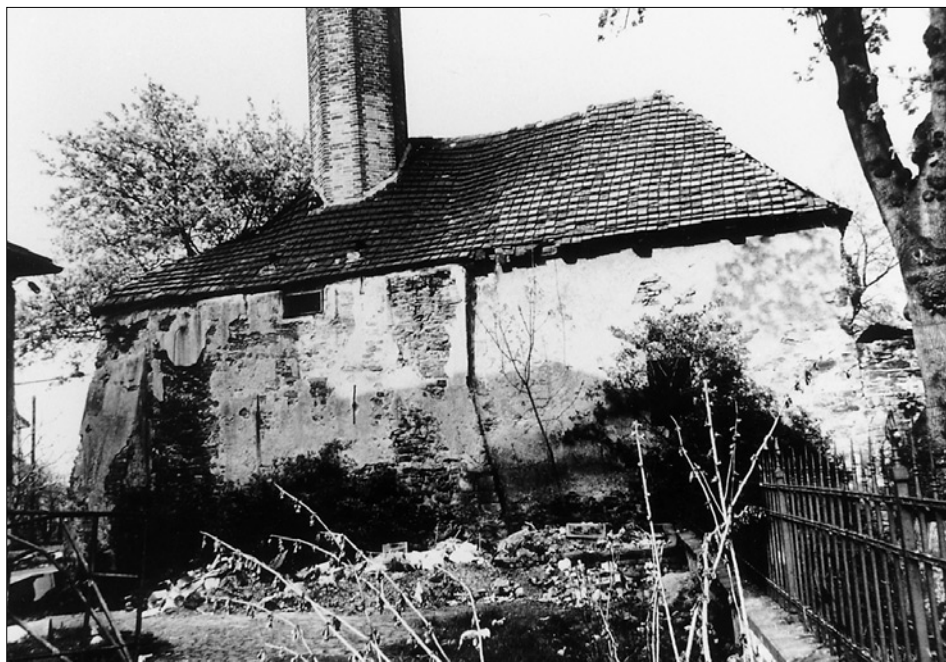
Obr. 13: Snímek západního průčelí zaniklé budovy tvrze v České Brodě podle stavebně historického průzkumu z roku 1971 (cit. v pozn. 102). Vlevo výběh předpokládané hradební zdi z doby arcibiskupa Arnošta z Pardubic (srov. obr. 12), (reprofoto Petr Polák).

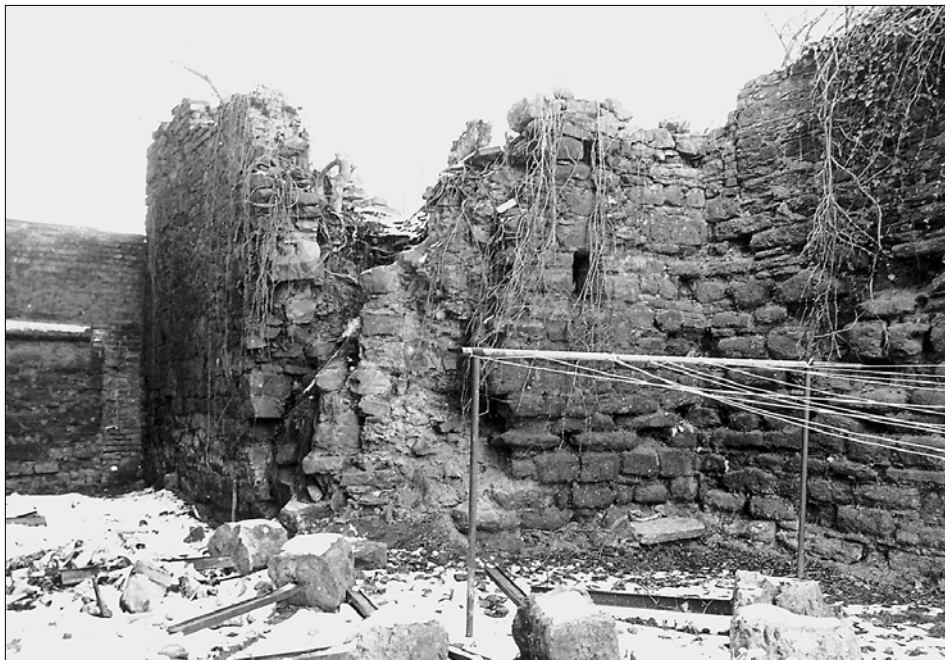
Obr. 14: Český Brod, hranolová bašta severně od zaniklé Pražské brány, pohled od jihozápadu. Na boční straně střílna (foto Vladislav Razím, 1998).

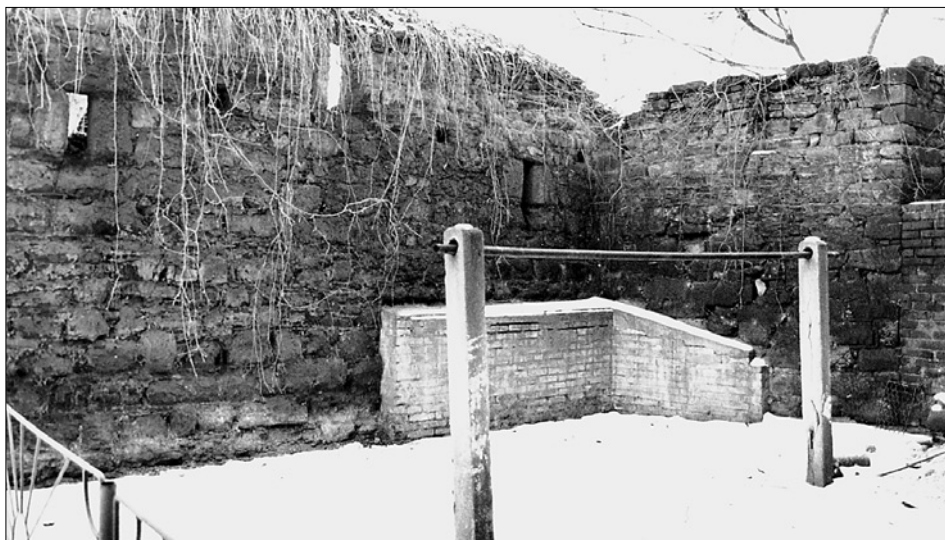
Obr. 15: Český Brod, hranolová bašta severně od zaniklé Pražské brány (vpravo) s částí navazující kurtiny. Ve vnějším lici kurtiny tři střelny (foto Vladislav Razím, 1998).

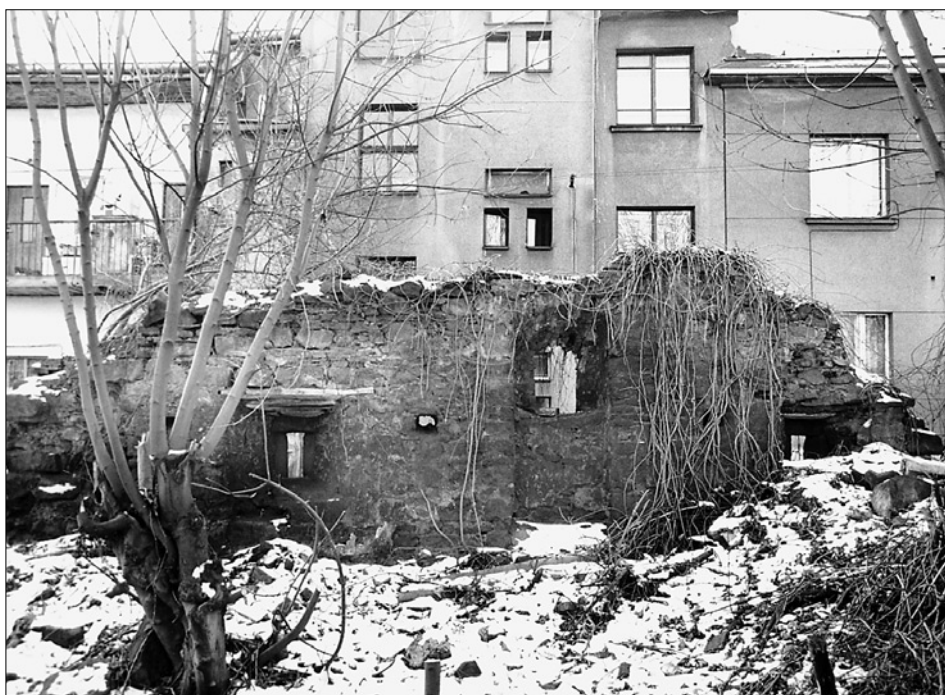
Obr. 16: Český Brod, vnitřní líc kurtiny se třemi střelnami v severním sousedství hranolové bašty (srov. obr. 15), (foto Vladislav Razím, 1998).

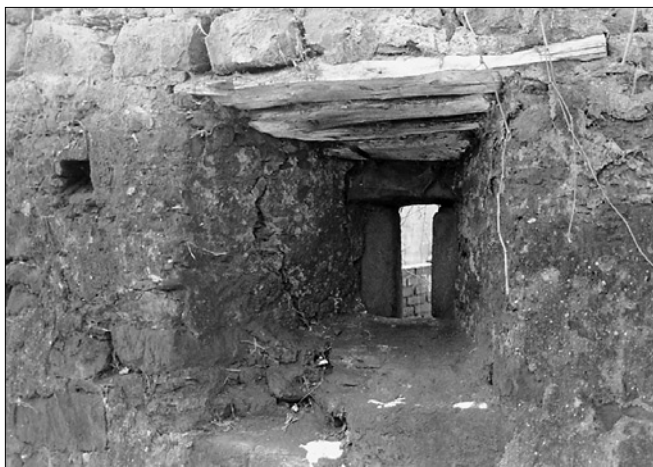
Obr. 17: Český Brod, detail střílny v severním sousedství hranolové bašty (srov. obr. 16, střílna vlevo). Dole při ostění dochována dřevěná přičle pro zaklesnutí hákovnice (foto Vladislav Razím, 1998).

ních hranách široce okosené. K jejich vnitřní ploše je přiložena původní dřevěná příčle, konci zasazená do zdiva špalet a nahoře mírně přesahující parapet střílnové niky. Tento dřevěný prvek nepochybně sloužil k zaklesnutí hákovnice pro utlumení zpětného rázu při výstřelu. Otvor mezi střílnami je na vnitřní straně lemován téměř 90 cm širokou a 35 cm hlubokou nikou, jejíž poškozená spodní plocha leží asi o 30 cm níže než parapety střílen. Vlastní otvor má ve shodě se svou vnější částí cihelný, směrem ven klesající segmentový záklenek i nálevkovitou špaletu. Od spodní úrovně niky je parapet otvoru 90 cm vysoko, celá nika k vrcholu záklenku je 190 cm vysoká. Stejně jako v případě obou střílen, je i prostřední nika autentická, vlastní cihlami obezděný otvor se však jeví jako dílo druhotné úpravy na místě menší střílny, zřejmě srovnatelné se sousedními střílnami. Nika podle svých dimenzí byla určena pro stojícího střelce, zatímco obsluha níže situovaných střílen musela stát mimo vlastní těleso hradby. Úroveň středověkého terénu při vnitřním lici hradby zde však není doložena. Za předpokládanou vnitřní hradbou směrem do města je úroveň terénu v těchto místech o 200 až 250 cm níže.

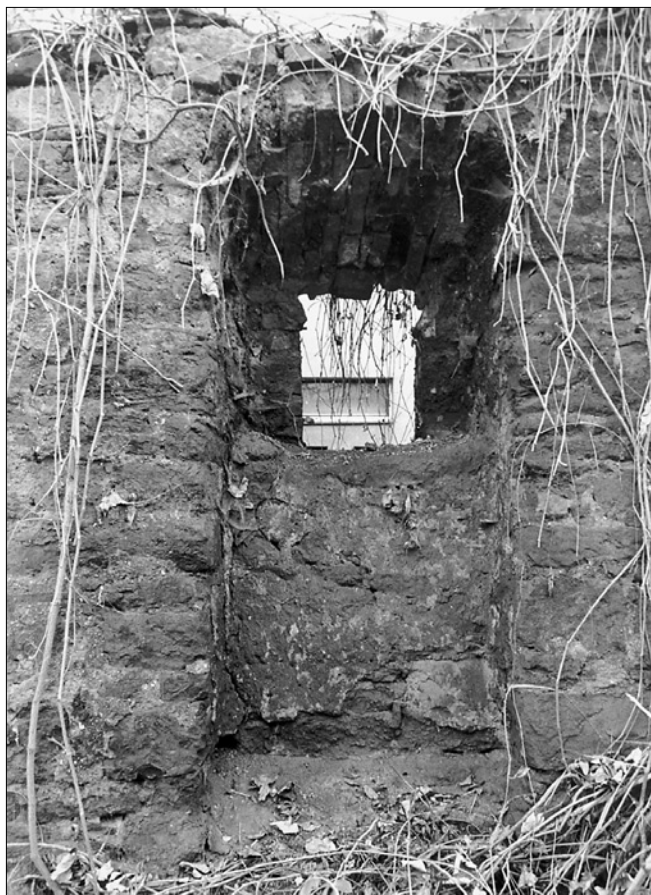
Obr. 18: Český Brod, detail střílny (ústí a záklenek druhotně vyzděny z cihel) s mělkou komorou v severním sousedství hranolové bašty (srov. obr. 16), (foto Vladislav Razím, 1997).

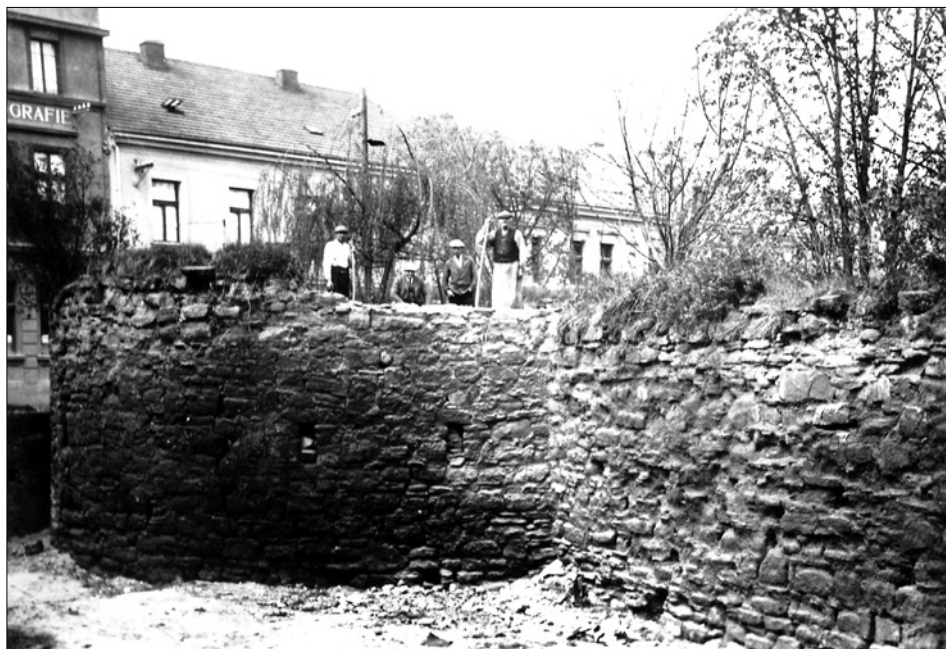
Obr. 19: Český Brod, zaniklá bašta severozápadního nároží vnější hradební zdi během demolice roku 1932. Snímek ze sbírek Podlipanského muzea v Českém Brodě (reprofoto Eva Formánková).

Abb. 19: Český Brod/Böhmisch-Brod, eingegangene Bastei der nordwestlichen Ecke der äußeren Schanzmauer während der Demolierung im Jahre 1932. Aufnahme aus Sammlungen des Podlipanské Museums in Český Brod/Böhmisch-Brod. Reprofoto E. Formánková.

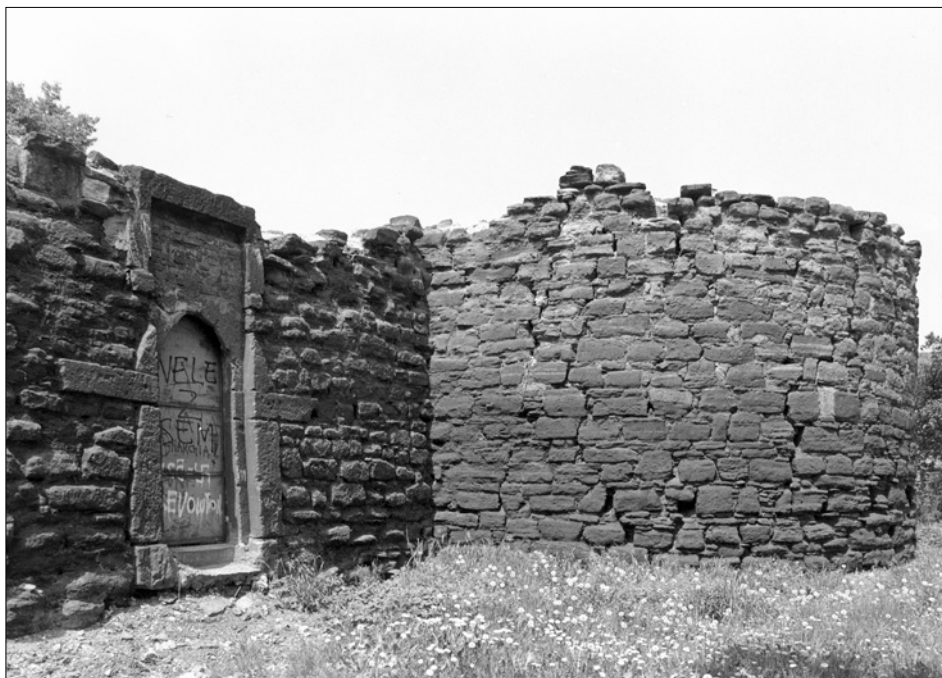
Obr. 20: Český Brod, bašta severně od jihovýchodního nároží opevnění se zazděnými střílnami. Vlevo branka s upadlinou pro padací můstek (foto Vladislav Razím, 1997).

Bašta severně od jihovýchodního nároží opevnění dochovanou výškou odpovídá sousedním kurtinám. Má půlkruhový závěr, navazující na kurtiny krátkými přímými úseky. Vnější průměr jejího půdorysu při hradbě dosahuje takřka 10 m, a je tedy o celé 2 metry větší než u předěšlé bašty na západní straně města. Síla zdiva i v horní partii odpovídá kurtinám, vnější plášť je narozdíl od sousední jižní kurtiny svislý. Ve výši asi 220 cm nad dnešní úrovní terénu před hradbami je po obvodu bašty pravidelně roz-

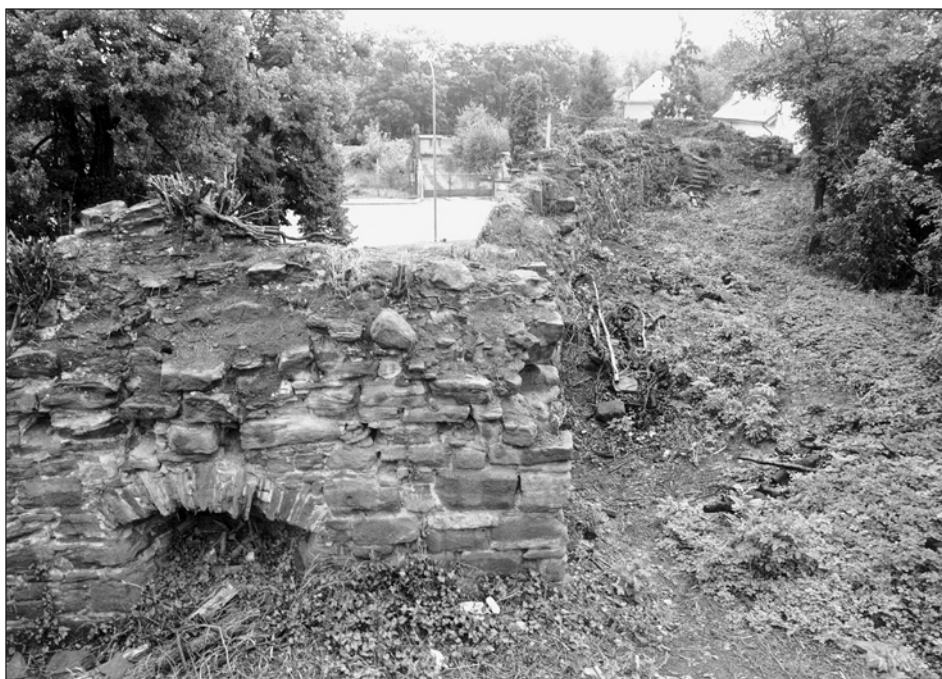
Obr. 21: Český Brod, pohled z interiéru bašty u branky k jihovýchodnímu nároží opevnění. Vlevo v popředí nížka, jedné ze střílen bašty, vpravo násep za hradební zdí (foto Vladislav Razím, 1997).

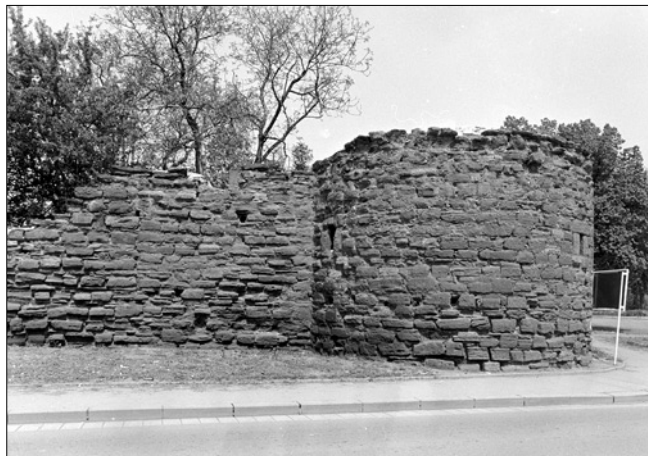
Obr. 24: Český Brod, jihovýchodní nárožní bašta s navazující západní kurtinou. Kromě dvou střílen bašty se dochovala rovněž jedna stojka střílny na koruně hradební zdi (foto Vladislav Razím, 1998).

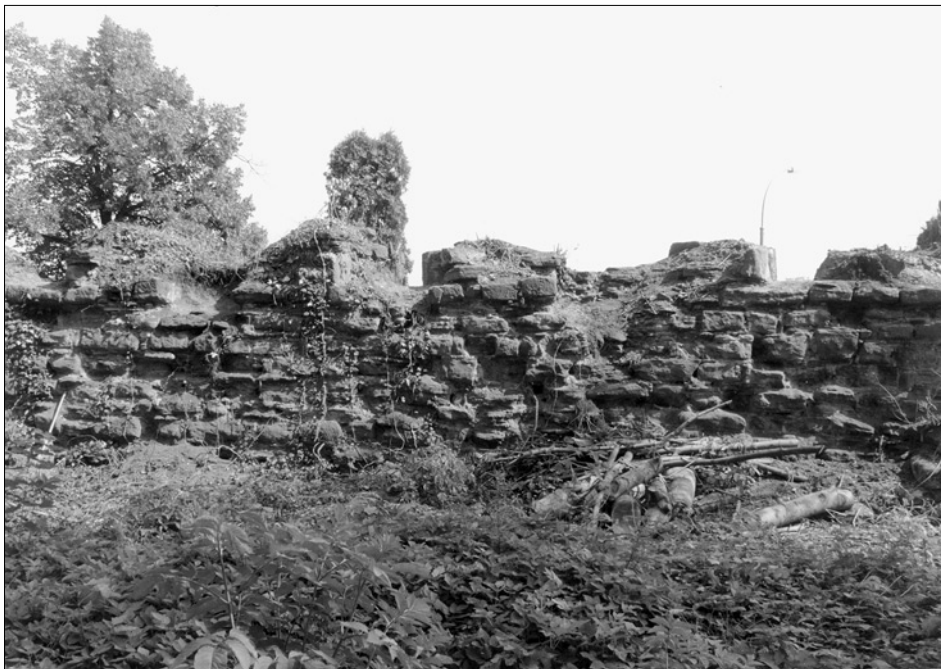
Obr. 25: Český Brod, vnitřní líc hradební kurtiny mezi brankou a jihovýchodní nárožní baštou během průzkumu před opravou. Na koruně se střídají spodní části nik pro stojícího střelce s výše položenými střílnami bez niky (foto Vladislav Razím, 1996).

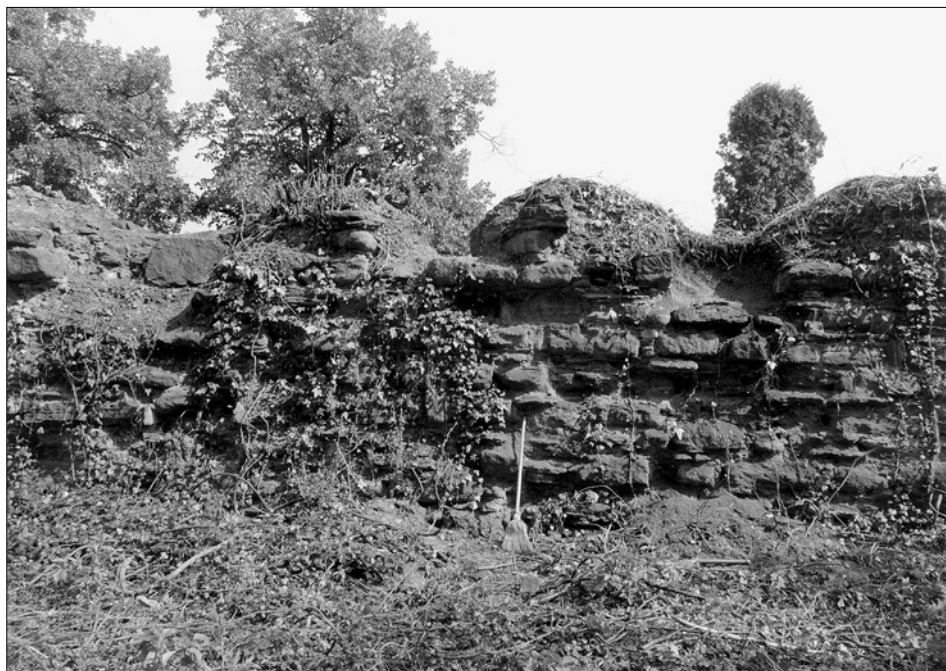
Obr. 26: Český Brod, vnitřní líc hradební kurtiny mezi brankou a jihovýchodní nárožní baštou během průzkumu před opravou (srov. obr. 25). Čelní stěna některých nik pro stojícího střelce byla tvořena postaveným plochým kamenem (vlevo), (foto Vladislav Razím, 1996).

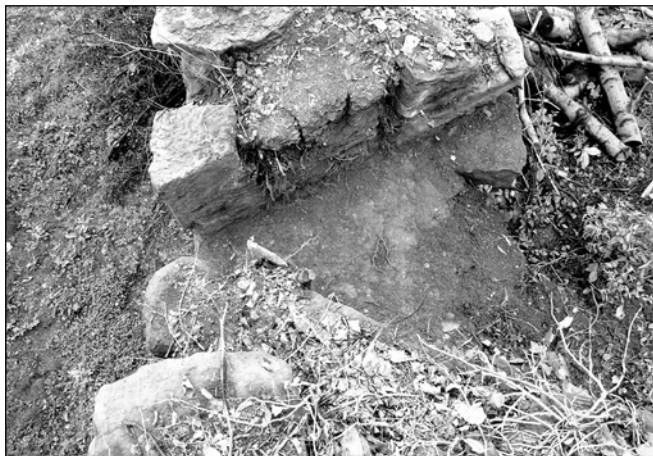
Obr. 27: Český Brod, koruna hradební kurtiny mezi brankou a jihovýchodní nárožní baštou během průzkumu před opravou. Detail jedné ze střelnic (foto Vladislav Razím, 1998).

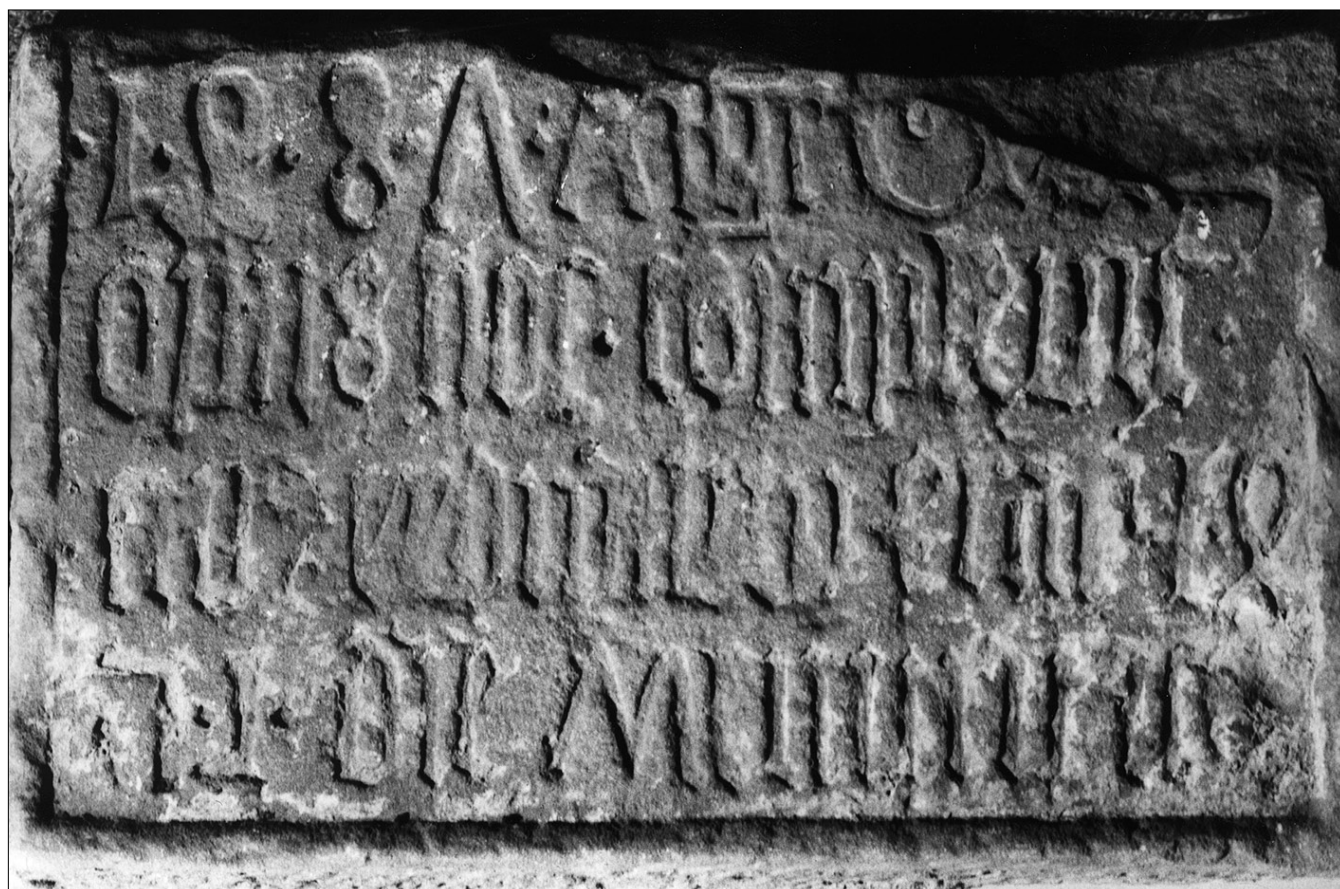
Obr. 34: Nápisová deska z českobrodských hradeb, která pravděpodobně datuje jejich výstavbu do let 1451 - 1487 (foto Eva Formánková).

19) Původní umístění nápisové desky uvádí v podkladech pro Eichlerovu (Sommerovu) Topografii roku 1826 jak děkan Paleček, tak purkmistr Dominik Schauer (ANM, sb. G, i. č. 412, kt. 35, srov. pozn. 20). Text cituje A. Podlaha, (cit. v pozn. 1, s. 22), ovšem bez úvodního data 1487 a s několika drobnými chybami, a tak mění smysl i možnost interpretace. Přitom není třeba pochybovat o tom, že Podlahou citovaný text je totožný s dochovaným originálem. Za konzultaci o nápisu děkuje

Abb. 34: Platte mit Inschrift, plaziert ursprünglich angeblich in der Mauer neben dem Kouřim-Tor. Sie informiert über das Jahre 1451 in Angriff genommene und im Jahre 1487 vollendete Bauwerk. Es kann sich auf den Aufbau der Stadtbefestigung beziehen (zitiert in Anm. 19).
